一、行業種類：最後修整工程業（4340）

二、災害類型：被刺、割、擦傷（8）

四、罹災情形：死亡1人

（一）民國 107 年 8 月 21 日，苗栗縣，○○工程行。

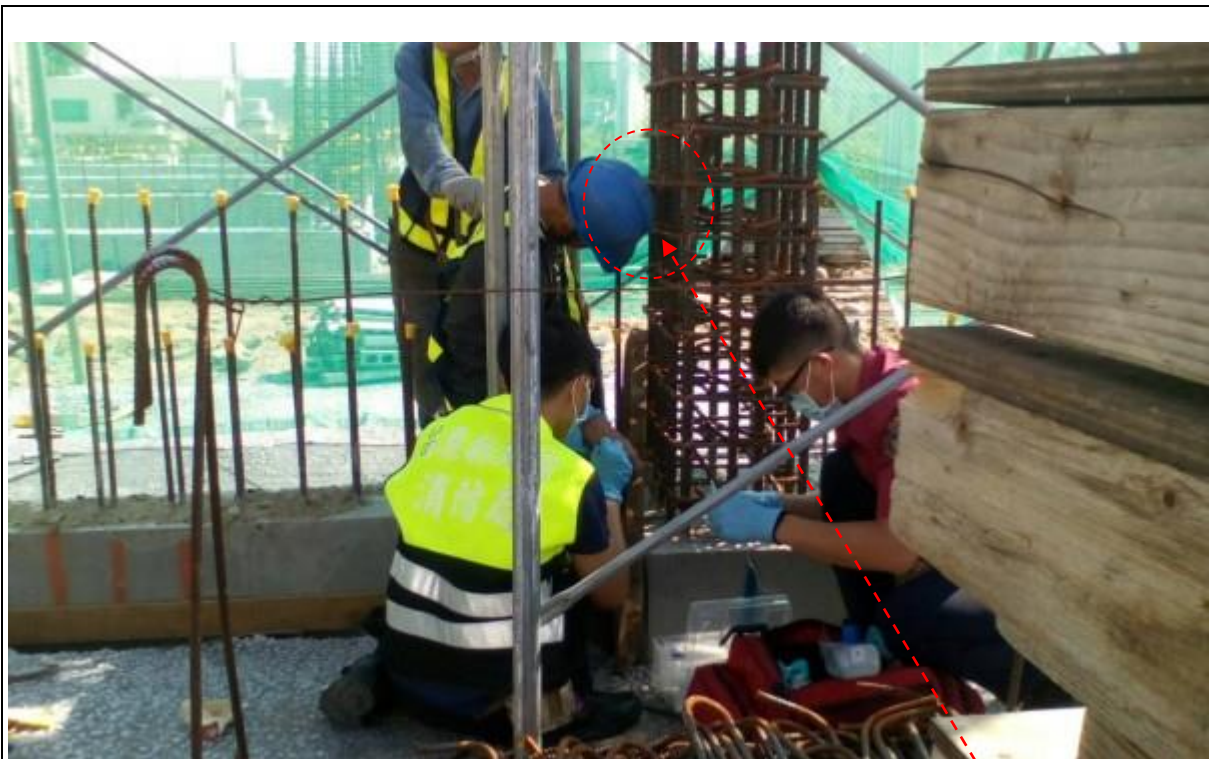
（二）8 時 27 分許，罹災者余○○行走於距地面高度約 1.8 公尺橫跨於施工架第 1 層工作臺上之木角材上，準備從事立柱繫筋綁紮工作時，因木角材承受不了人體荷重而於木結(節)處斷裂，余○○隨木角材墜落，並遭地面之牆面預留鋼筋刺入。

1. 對於使用木材構築施工架之材料有木結(節)。

2. 暴露之鋼筋未採取彎曲、加蓋，護套未確實牢固。

余〇〇災害當時跨坐情形

照片	余〇〇災害當時跨坐情形。
----	--------------

（二）雇主對於構築施工架之材料，應依下列規定辦理：1、…。3、使用之木材，不得有顯著損及強度之裂隙、蛀孔、木結、斜紋等…。（營造安全衛生設施標準第 43 條第 3 款暨職業安全衛生法第 6 條第 1 項）

（三）雇主對於從事鋼筋混凝土之作業時，應依下列規定辦理：1、…。9、暴露之鋼筋應採取彎曲、加蓋或加裝護套等防護設施。…。（營造安全衛生設施標準第 129 條第 9 款暨職業安全衛生法第 6 條第 1 項）
