從事施工架組立作業發生倒塌崩塌致死災害

核備文號：(106) 1018471

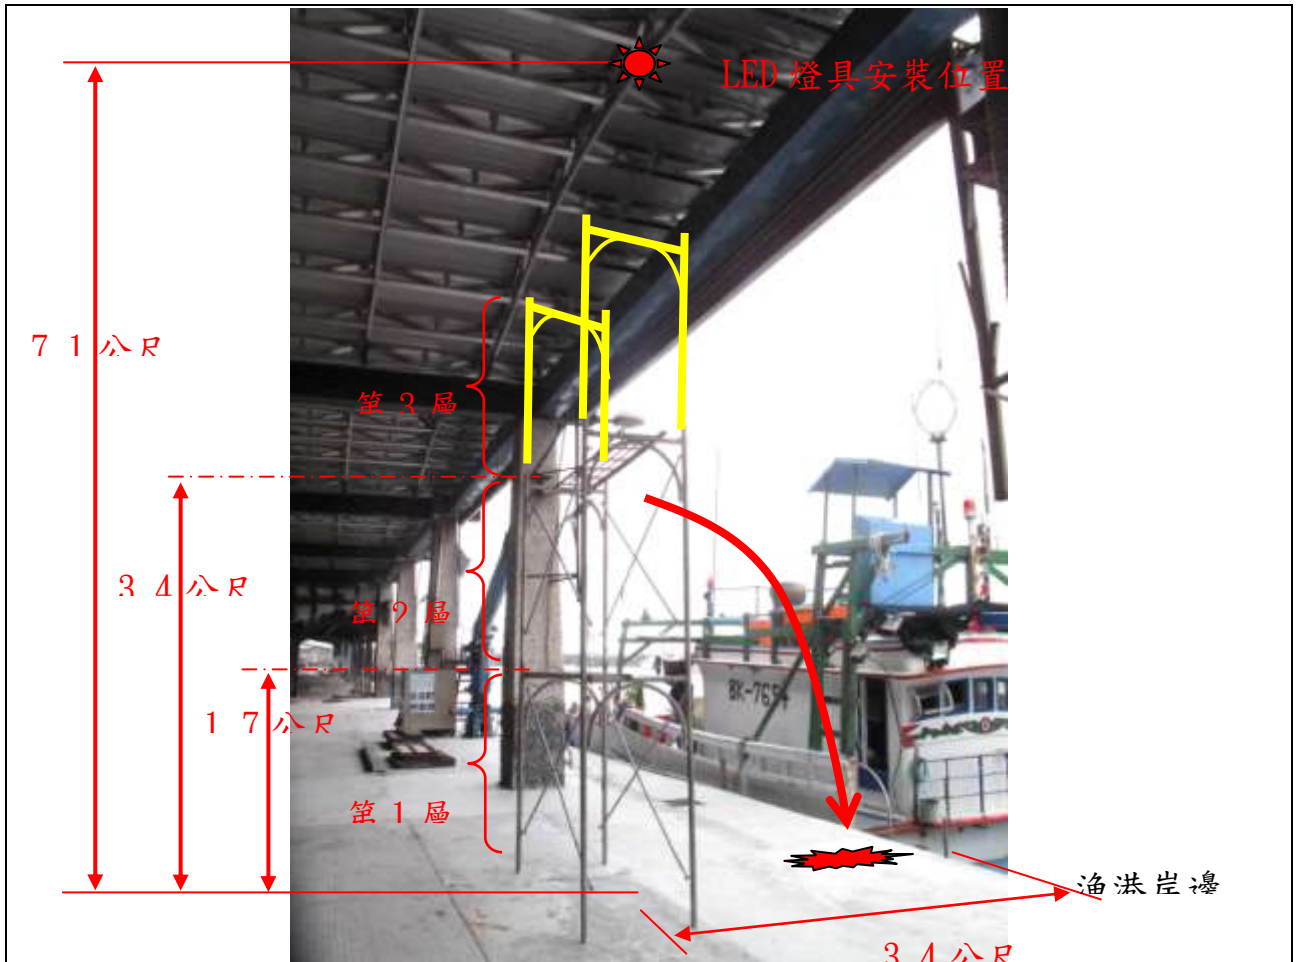
照片 1：

罹災者廖○○於本工程從事高度 5 公尺以上之施工架組立作業，因未指派施工架組配作業主管於現場監督勞工作業，及施工架未設置能使勞工安全上下之設備，且未以斜撐材作適當而充分之支撐，加上未使廖○○確實使用安全帶、安全帽之防護具之情況下，當廖○○自距地面 2 公尺高之第 2 層施工架交叉拉桿攀爬至第 2 層施工架工作臺時，施工架發生傾斜致其重心不穩墜落地面，並遭倒塌之施工架材料撞擊頭頸部，導致傷重不治。

1. 災害發生於臺東縣成功鎮「00改善工程」工地內。
2. 模擬災害現場，所設施工架僅為單座，未設置能使勞工安全上下之設備及以斜撐材作適當而充分之支撐。

- 上下之設備。(職業安全衛生設施規則第 228 條暨職業安全衛生法第 6 條第 1 項)
8. 雇主對於在高度二公尺以上之高處作業，勞工有墜落之虞者，應使勞工確實使用安全帶、安全帽及其他必要之防護具。(職業安全衛生設施規則第 281 條第 1 項暨職業安全衛生法第 6 條第 1 項)
 9. 雇主對於高度五公尺以上施工架之組配及拆除(以下簡稱施工架組配)作業，應指派施工架組配作業主管於作業現場辦理下列事項：一、決定作業方法，指揮勞工作業。二、實施檢點，檢查材料、工具、器具等，並汰換其不良品。三、監督勞工確實使用個人防護具。四、確認安全衛生設備及措施之有效狀況。五、其他為維持作業勞工安全衛生所必要之設備及措施。(營造安全衛生設施標準第 41 條暨職業安全衛生法第 6 條第 1 項)
 10. 雇主為維持施工架及施工構臺之穩定，應依下列規定辦理：二、以斜撐材作適當而充分之支撐。(營造安全衛生設施標準第 45 條第 2 款暨職業安全衛生法第 6 條第 1 項)
 11. 工程之施工者，應於施工規劃階段實施風險評估，致力防止工程施工時，發生職業災害。(職業安全衛生法第 5 條第 2 項)
 12. 事業單位勞動場所發生下列職業災害之一者，雇主應於八小時內通報勞動檢查機構：一、發生死亡災害。…三、發生災害之罹災人數在一人以上，且需住院治療。(職業安全衛生法第 37 條第 2 項)
 13. 工資由勞雇雙方議定之。但不得低於基本工資。(勞動基準法第 21 條)

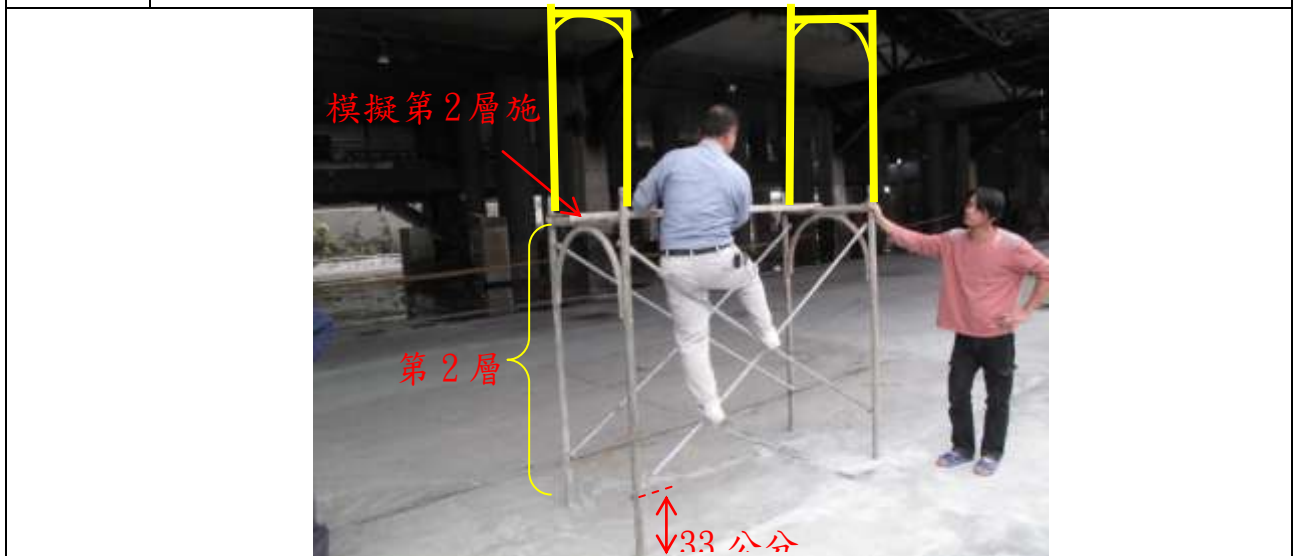
照片 2：

模擬罹災者廖 00 自第 1 層施工架工作臺踏板攀爬交叉拉桿至第 2 層施工架工作臺上之情形，其第 1 層施工架工作臺自交叉拉桿最低點高度約為 0.33 公尺，加上第 1 層施工架工作臺高度為 1.7 公尺高，故

罹災者攀爬交叉拉桿時，其高度已超過2公尺。
