## 從事塑鋼板樁打設作業發生物體飛落致死災害

核備文號：1061011813

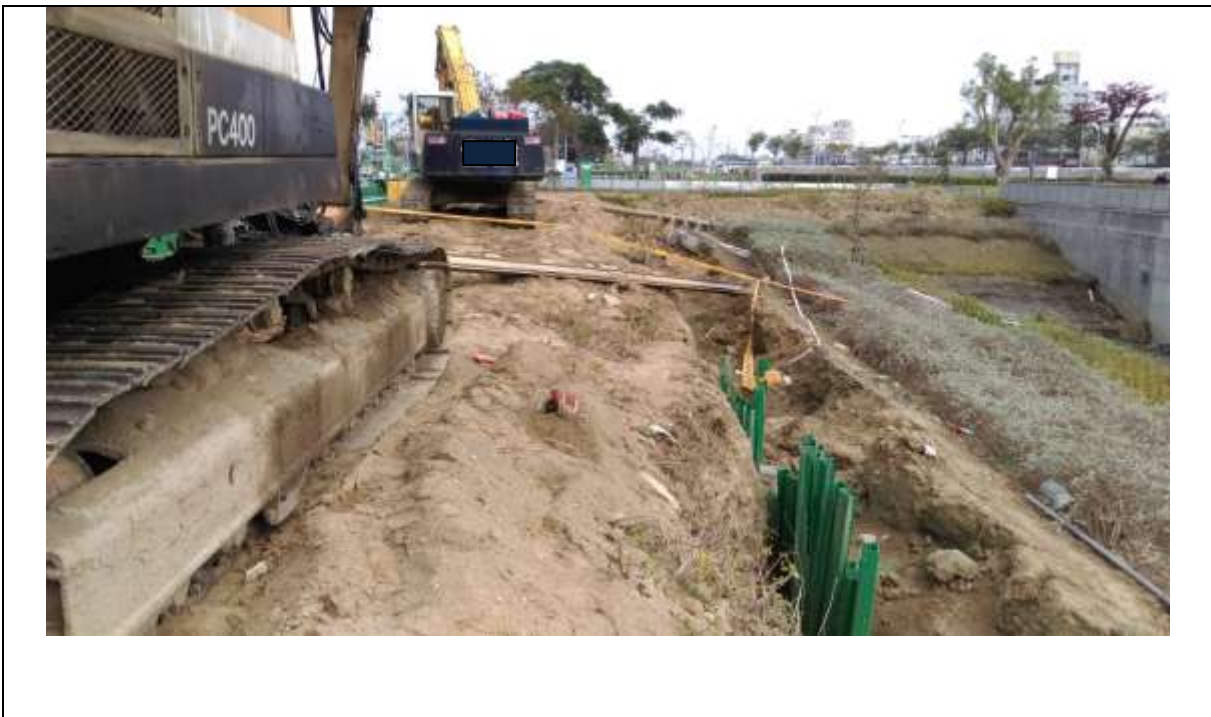
說明 照片一：災害發生於台南市東區「○○改善工程」塑鋼板樁打設作業處。

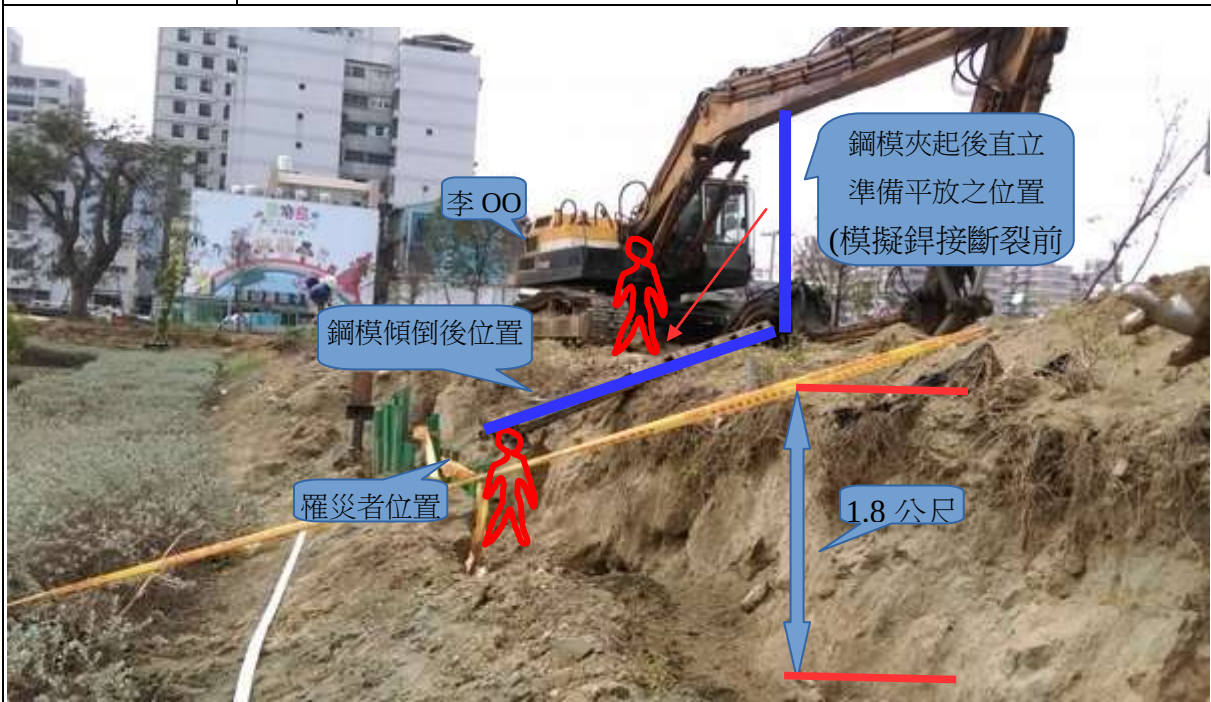
雇主使罹災者劉○○進行塑鋼板樁打設位置從事定位作業時，因未考慮樁頭與鋼模銲接處是否可承受鋼模1180公斤之重量，且銲接品質無法確認，對於以動力打擊、振動、預鑽等方式從事打樁施工設備之機體及其附屬裝置、零件，未具有適當其使用目的之必要強度且未嚴禁操作人員以外之勞工進入營建用機械之操作半徑範圍內，造成銲接處斷裂鋼模掉落，致在打樁區等待塑鋼板定位之劉○○，遭掉落之鋼模擊中頭部，導致傷重死亡。

（一）直接原因：罹災者遭重量約1180公斤鋼模擊中頭部，導致傷重死亡。

說明 照片二：罹災者蹲於打樁機右前方7公尺處，鋼模與樁頭鉚接處斷裂後，鋼模朝罹災者方向倒下，擊中罹災者頭部。

- 1、雇主應訂定安全衛生工作守則向勞動檢查機構報備。(職業安全衛生法第 34 條第 1 項)
- 2、雇主應訂定自動檢查計畫實施自動檢查。(職業安全衛生管理辦法第 79 條暨職業安全衛生法第 23 條第 1 項)
- 3、雇主應依其事業規模、性質，訂定職業安全衛生管理計畫，執行規定之事項。……於勞工人數在三十人以下之事業單位得以執行紀錄或文件代替職業安全衛生管理計畫。(職業安全衛生管理辦法第 12 條之 1 暨職業安全衛生法第 23 條第 1 項)
- 4、雇主對新僱勞工或在職勞工於變更工作前，應使其接受適於各該工作必要之一般安全衛生教育訓練。(職業安全衛生教育訓練規則第 16 條第 1 項暨職業安全衛生法第 32 條第 1 項)
- 5、工程之施工者，應於施工規劃階段實施風險評估，致力防止工程施工時，發生職業災害。(職業安全衛生法第 5 條第 2 項)
- 6、雇主對於以動力打擊、振動、預鑽等方式從事打樁施工設備之機體及其附屬裝置、零件，應具有適當其使用目的之必要強度，並不得有顯著之損傷、磨損、變形或腐蝕。(營造安全衛生設施標準第 108 條暨職業安全衛生法第 6 條第 1 項)

7、雇主使勞工以機械從事露天開挖作業，應嚴禁操作人員以外之勞工進入營建用機械之操作半徑範圍內。（營造安全衛生設施標準第 69 條第 4 款暨職業安全衛生法第 6 條第 1 項）
