標題：3名勞工發生崩塌災害致死重大職業災害

一、行業種類：營建工程業（其他專門營造業）

二、災害類型：物體倒塌、崩塌（05）

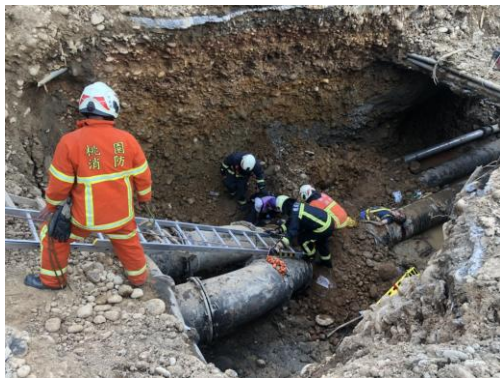
據目擊者00工程有限公司工作場所負責人張00陳述，本工程107年8月20日事故現場開挖至開挖面（開挖深度約4公尺處），107年8月21日早上5名勞工陸續進入開挖面約4公尺處進行地面修平及接管，事故發生前施作人員共7人配合一台PC200挖溝機於現場進行管溝露天開挖及接管作業，其中00工程有限公司5名勞工於露天開挖坑內作業，於下午16時40分許管線接管作業完成，正準備收拾工具撤離時，南側之開挖坡面突然發生坍塌，其中勞工陳00已上至地面未受傷、另許00挫傷自行爬出、黃00遭滑落的土石砸傷，朱00及陳00等2名勞工則下半身遭崩落土石掩埋（如照片6）。00工程建設股份有限公司工程師許00在開挖面上方發現土石崩落，立即於16時50分通報119，並於17時許通報監造單位及工務所，於17時8分許救護車抵達後將傷者黃00送壠新醫院、朱00及陳00送林口長庚紀念醫院後、陳00於107年8月21日18時15分、朱00於107年8月21日18時22分、黃00於107年8月21日18時27分傷重陸續不治死亡。

1. 直接原因：勞工朱寶泰、陳上元及黃泉貴遭崩塌土石壓擊致死。

- (1) 垂直開挖最大深度在1.5公尺以上未設擋土支撐。
- (2) 未指定露天開挖作業主管辦理規定事項。
- (3) 露天開挖工作場所未擬訂露天開挖計畫。
- (4) 未於作業前指定專人確認該作業地點地層變化。

1. 雇主僱用勞工從事露天開挖作業，為防止地面之崩塌及損壞地下埋設物致有危害勞工之虞，應事前就作業地點及其附近，施以鑽探、試挖或其他適當方法從事調查…依前項調查結果擬訂開挖計畫，其內容應包括開挖方法、順序、進度、使用機械種類、降低水位、穩定地層方法及土壓觀測系統等。（營造安全衛生設施標準第63條第2項暨職業安全衛生法第6條第1項）
2. 雇主僱用勞工從事露天開挖作業時，為防止地面之崩塌或土石之飛落，應採取下列措施：一、作業前、大雨或四級以上地震後，應指定專人確認作業地點及其附近之地面有無龜裂、有無湧水、土壤含水狀況、地層凍結狀況及其地層變化等情形，並採取必要之安全措施。二、…（營造安全衛生設施標準第65條第1款暨職業安全衛生法第6條第1項）

3. 雇主使勞工從事露天開挖作業，為防止土石崩塌，應指定專人，於作業現場辦理下列事項。但垂直開挖深度達一·五公尺以上者，應指定露天開挖作業主管：一、決定作業方法，指揮勞工作業。二、實施檢點，檢查材料、工具、器具等，並汰換其不良品。三、監督勞工個人防護具之使用。四、確認安全衛生設備及措施之有效狀況。五、其他為維持作業勞工安全衛生所必要之措施。（營造安全衛生設施標準第66條暨職業安全衛生法第6條第1項）
  4. 雇主僱用勞工從事露天開挖作業，其垂直開挖最大深度應妥為設計，如其深度在一·五公尺以上者，應設擋土支撐。…。（營造安全衛生設施標準第71條第1項暨職業安全衛生法第6條第1項）
  5. 雇主應依其事業單位之規模、性質，訂定職業安全衛生管理計畫，要求各級主管及負責指揮、監督之有關人員執行；勞工人數在三十人以下之事業單位，得以安全衛生管理執行紀錄或文件代替職業安全衛生管理計畫。（職業安全衛生管理辦法第12條之1第1項暨職業安全衛生法第23條第1項）
  6. 雇主使勞工從事營造作業時，應就下列事項，使該勞工就其作業有關事項實施檢點：一、…。三、露天開挖之作業。…。（職業安全衛生管理辦法第67條第3款暨職業安全衛生法第23條第1項）
- 1、雇主依第十三條至第六十三條規定實施之自動檢查，應訂定自動檢查計畫。（職業安全衛生管理辦法第79條暨職業安全衛生法第23條第1項）
- 八、災害示意圖：
