樓板邊緣開口發生墜落致死災害

核備文號：1071014004

一、行業種類：機電、電信及電路設備安裝業(4331)

二、災害類型：墜落(1)

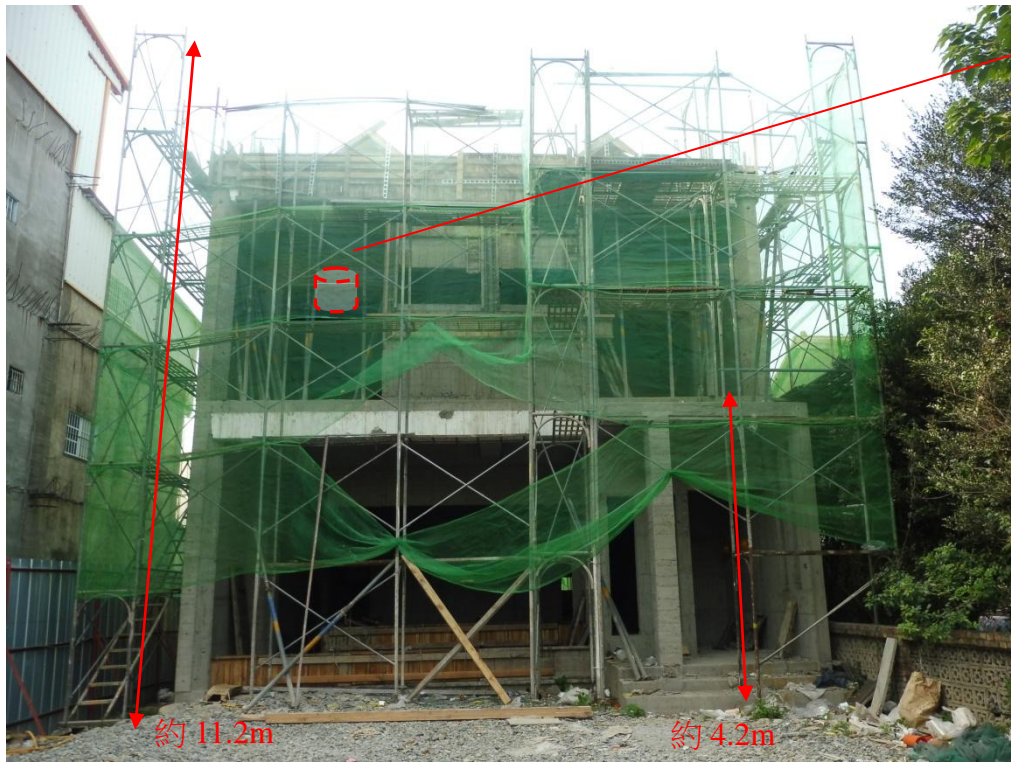
(一) 直接原因：罹災者廖○發自距地面高約4.2公尺之2樓樓板邊緣欲跨到外牆施工架時墜落至1樓地面，造成顱內出血顱腦損傷，導致多器官衰竭死亡。

(二) 間接原因：高度2公尺以上之開口部分未設置護欄、護蓋或安全網等防護設備。

災害發生翌日在施工架第3層工作臺發現罹災者廖○發之工作桶。

附照 1：外牆施工架高約 11.2 公尺，2 樓樓板(高約 4.2 公尺)開口部分未設置護欄。

(一) 雇主對於高度2公尺以上之…、開口部分、…等場所作業，勞工有遭受墜落危險之虞者，應於該處設置護欄、護蓋或安全網等防護設備。(營造安全衛生設施標準第19條第1項暨職業安全衛生法第6條第1項)

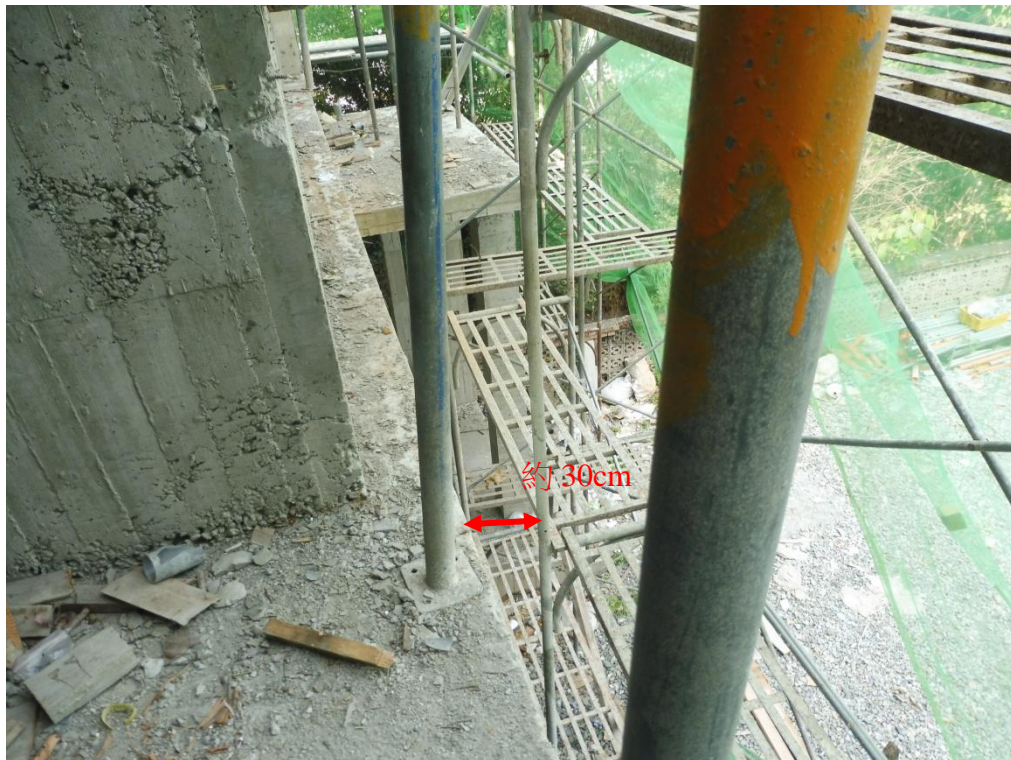
附照 2：2 樓樓板開口部分未設置護欄，與外牆施工架間隙開口約 30 公分。
