# 露臺女兒牆旁發生墜落致死災害

核備文號：1071049940

一、行業種類：最後修整工程業（4340）

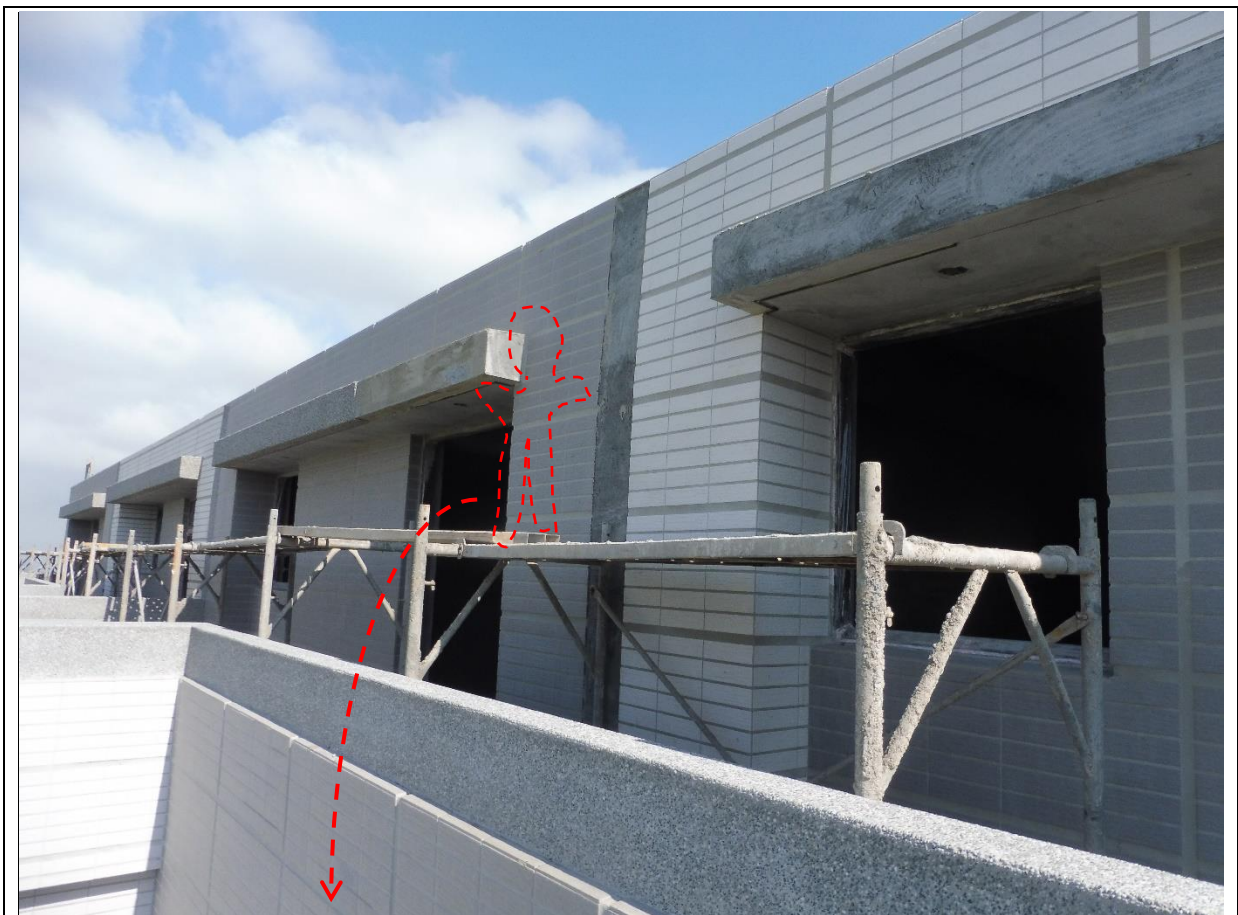
附照：

4樓露臺通道寬約0.8~1.1公尺，露臺女兒牆高度1.2公尺，施工架工作臺高度約1.7公尺。罹災者林○正於D棟4樓露臺之高度1.7公尺施工架工作臺從事批土作業，施工架工作臺設置於露臺女兒牆旁未設置護欄等安全設施，且未使用安全帽及安全帶，林○正於施工架工作臺踩空墜落，並經由4樓露臺女兒牆上方之開口掉落至高差約8公尺之2樓露臺樓板上

（二）雇主對於高度2公尺以上之…、工作臺、…等場所作業，勞工有遭受墜落危險之虞者，應於該處設置護欄、護蓋或安全網等防護設備。雇主設置前項設備有困難，或因作業之需要臨時將護欄、護蓋或安全網等防護設備拆除者，應採取使勞工使用安全帶等防止墜落致勞工遭受危險之措施。（營造安全衛生設施標準第19條暨職業安全衛生法第6條第1項）
